Bau und Zeit

- Sanierung denkmalgeschütztes Bauernhaus (ab 1665) als Ferienwohnung
- Planung: Martin Hofmann, Hofmann & Dietz, Irsee
- Verschiebung um halbe Baubreite, Keller tiefer, z.T. neu
- Sicherung und Erneuerung historischer Ständer-Bohlen
- Nach Bedarf Innen- und Außendämmung; Heizung nach räumlicher Möglichkeit, Erdthermie, PV überm Schopf
- Planung 2015-17; Bau 2017-20

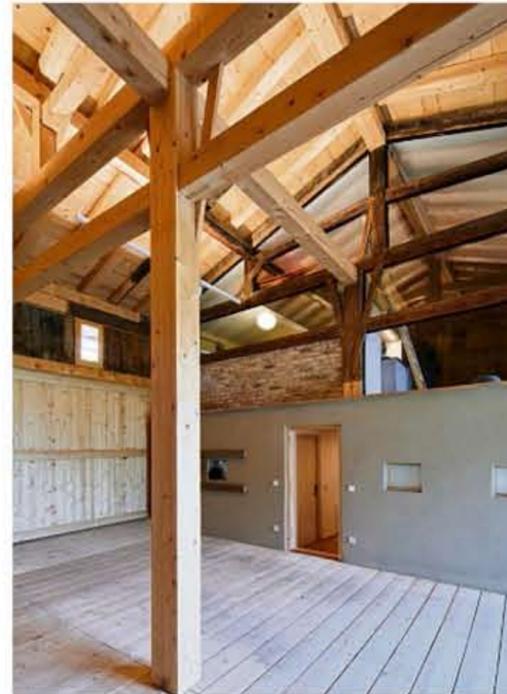
Vom Boden bis zum First: Das konstruktive Gefüge im Stadel mit versetzter Firststütze.

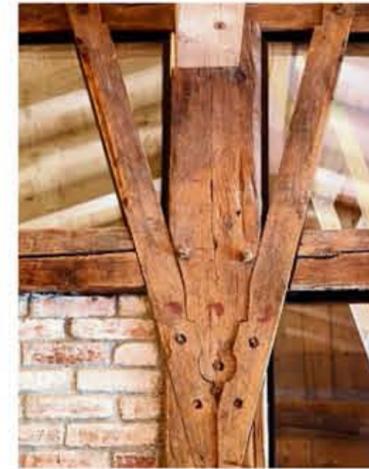
Überblattete Kopfbänder mit Holznägeln – konstruktiv zwingend und doch künstlerisch frei gearbeitet.

Vieles war verdeckt oder verschwunden; etwa 1/3 des Holzes musste ersetzt, manches rekonstruiert werden. Historischer Kern ist ein Ständer-Bohlenbau; im Osten Wohnräume, gefolgt von der durchgehenden Flurküche, dann Stall, Tenne und Bergeräume. Die Stabilität des Ständer-Riegelwerks, das über die beiden Wohngeschosse geht, wird durch überblatte-

ten Kopfbänder mit Holznägeln erreicht – das Fehlen von Fußbändern zeigt ein frühes Stadium dieser Konstruktion an, die nördlich des Allgäu mit steilen Dächern verbreitet ist.

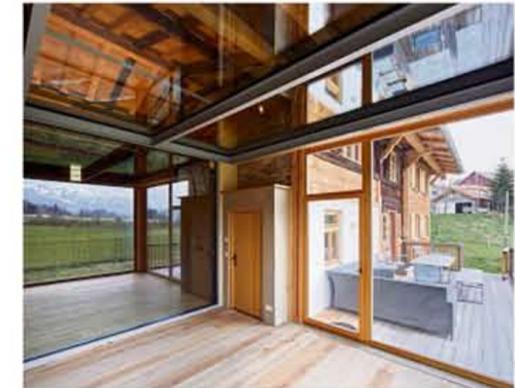
Die Aussichtskanzel mit großzügigem Blick in den Stadel, auf die Veranda und ins Gebirg – das Spiegelbild zeigt das Panorama von Säuling bis Alpispitz.

Kriechkeller konnte vertieft werden und ist nun von Südwesten zugängliche Garage. Der Raum darüber – Tenne und Bergeraum – ist freigeräumt und zeigt das ganze Gefüge bis unter das Dach. Dazu kam – Zugabe unserer Zeit – ein 4-seitig verglaster Würfel; eine Aussichtskanzel zur Kontemplation vor Bergwelt und Hausgeschichte.

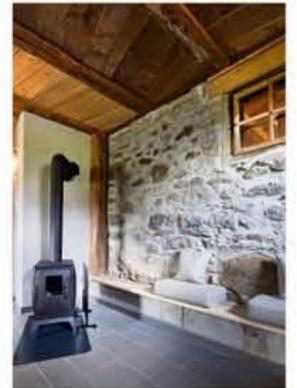
Zeuge der Verschiebung: Die alte Sockel-Außenwand ist nun Innenwand im neuen Wellness-Bereich im Souterrain.

Bald war klar, dass nur jemand mit Erfahrung und Fachkenntnis weiterhilft. In Martin Hoffman, Architekt mit Übung im Umgang mit historischer Bausubstanz, fanden sie den richtigen. Nach gründlicher Planung in Abstimmung mit dem Denkmalamt ging's 2017 ans Werk. Die erste Entscheidung: Das muss erhalten werden. Dann der Paukenschlag: Das muss weg. Weg von der Straße; den ganzen Bau um 4,60 m schieben.

Das war im Dezember 2017; das neue, südlich gelegene Sockelgeschoss samt Fundament war im Sommer betoniert und mit Feldsteinen aus der Gegend verkleidet worden; nun wurde der Bau mit einem verwindungssteifen Rahmen gefasst und die 6 Achsen des Holzbaus mit je zwei Stahlprofilen, dazwischen reichlich Fett, unterfangen und von der Straße mit Hydraulikpressen verschoben. Am neuen Standort wird der Bau eingehaust – zur Bekämpfung des Hausbocks bei 80°C und dann zum wetterunabhängigen Arbeiten.

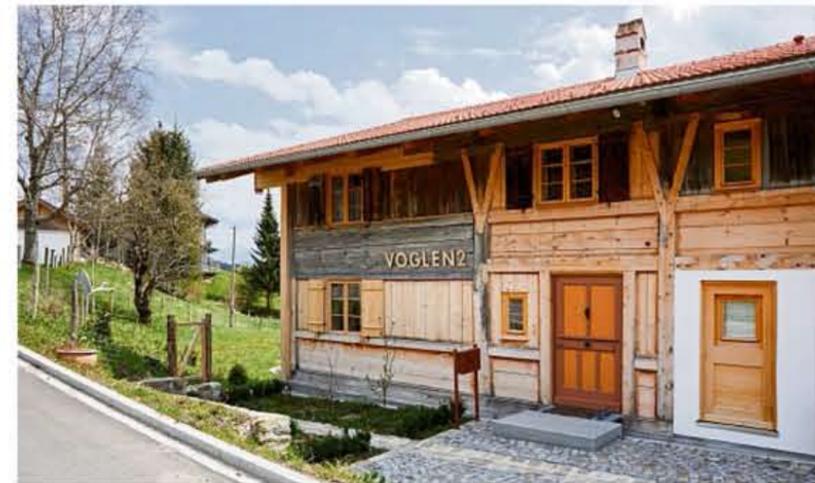
Der ursprüngliche Anblick: Ständer mit Kopfbändern markieren Wohn-, Flur-, Stallbereich; eingetutet 6 cm starke Bohlen, liegend im Brüstungsbereich, stehend zwischen den Fenstern.

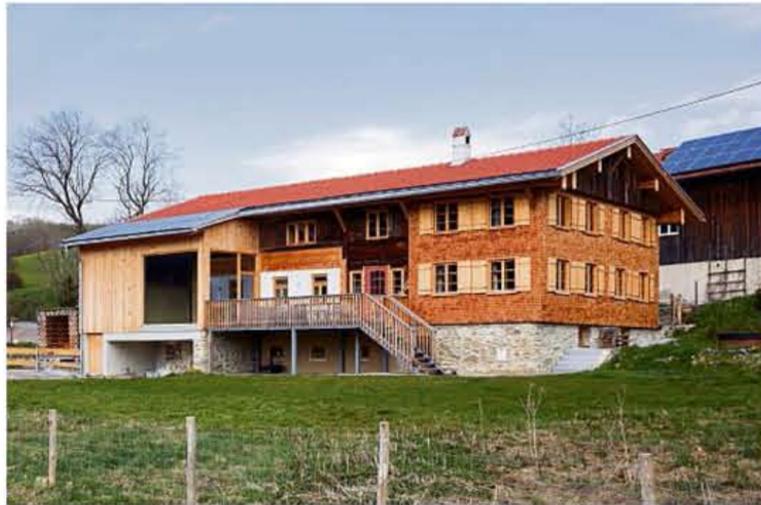
Kaum zu glauben: Ein Holzhaus mit mehr als 350 Jahren auf dem Buckel, das viel erlebt und mehr denn je seine Besitzer uneingeschränkt erfreut. Neu: Der Schopf mit Glaskubus, Garage und gut integrierter Solaranlage.

So verhält es sich auch mit dem Hackenschopf. Dieses Kennzeichen des Allgäu-Hauses ist hier eine spätere Ergänzung. Sein

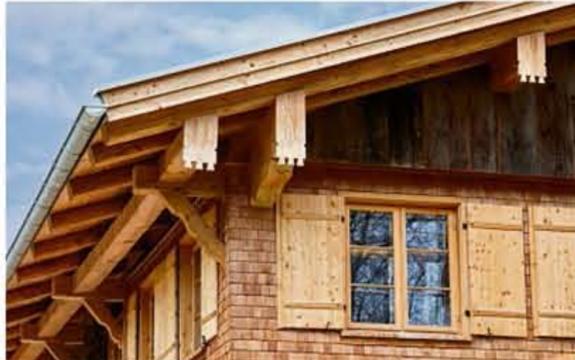
Allgäuer Spezialität: Die Fluggfette. Für mehr Dachüberstand im Süden wird die letzte Pfette verdoppelt. Der Bauschmuck stammt aus dem Ausbau Mitte des 19. Jahrhunderts.

wurde, den deutlich größeren Dachüberstand. Möglich wird das durch eine Dachkonstruktion, die das eigenständige Dachgefüge des Sparrendachs mit dem flachgeneigten Pfettendach verbindet und aus der Mitte des Hauses verschiebt. Etwas Sonderbares zeigt sich: eine Fluggfette, auffallend und charakteristisch, die auf verlängerten Riegeln aufliegt mit reich geschnitzten Bögen.

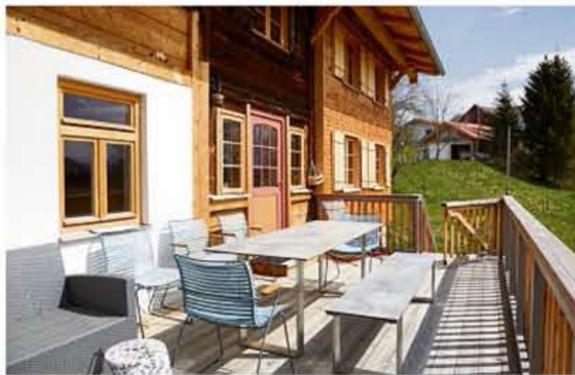
Abgeschiedenheit und Entspannung garantiert: Die Sonnenveranda mit Zugang zur alten und neuen Flurküche.

Vom natürlichen Gelände abgehoben, schwellenfrei vor dem Glaskubus und südlich der Wohnräume wird der Bau durch eine großzügige Veranda ergänzt – eine schlanke Stahlkonstruktion vom örtlichen Schlosser mit luftigem Holzboden und -Geländer vor dem Massiv-Holzbau.
